# PRESENTACIÓN DEL ESTUDIO

## EL PROCESO ERUPTIVO DEL VOLCÁN REVENTADOR

## PROVINCIA DE PICHINCHA

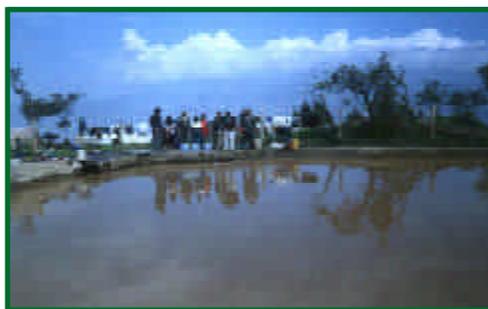
Fuente de agua de tipo abierta, donde se pueden observar el color y la turbiedad del agua, producidos por la caída de ceniza. Comunidad de Pambamarca.

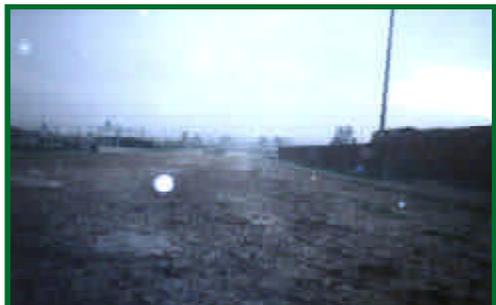
En esta imagen se puede observar la gruesa capa de ceniza acumulada en la vía de acceso a la comunidad de Cangagua de Larcachaca, ciudad de Cayambe.

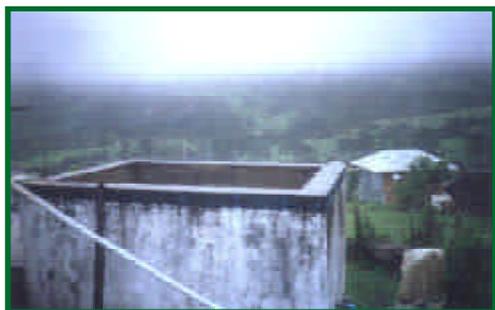
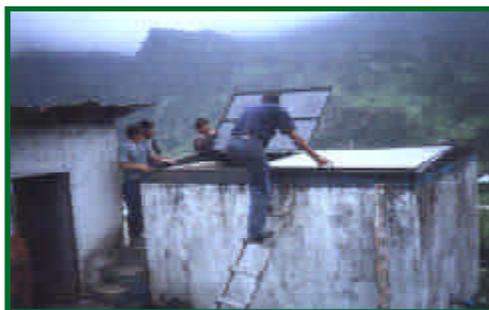
Como consecuencia de la erupción, se realizó la limpieza general y el cambio del material filtrante para ser utilizado nuevamente. Los tanques en este sistema estaban descubiertos, lo que ocasionó daños producidos por la carga de ceniza en los filtros. Concluido el problema, se procedió a cubrir los componentes de los tanques con estructuras metálicas.

Tanque de filtración del sistema de agua potable de Oyacachi, provincia del Napo. Antes de y durante la colocación de las cubiertas o protecciones.

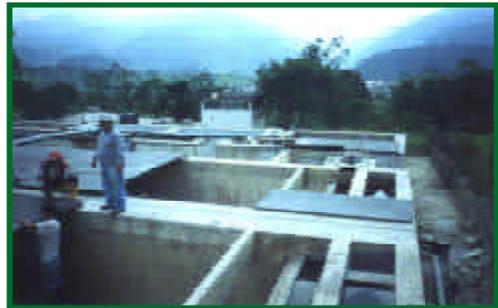
Trabajos de ubicación de la cubierta metálica en los tanques de sedimentación en la población de Baeza, Cantón Baeza, Provincia del Napo.

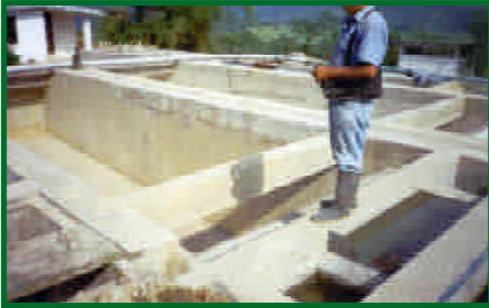
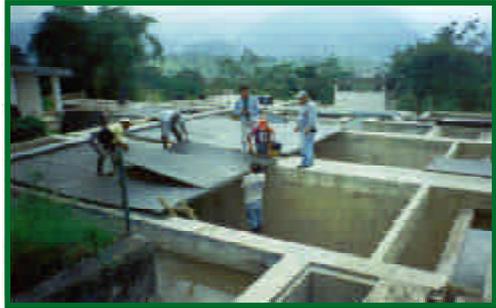
Trabajos de preparación y colocación de cubiertas metálicas sobre el sedimentador, las canaletas y filtros en la población de la parroquia de Borja, provincia del Napo.

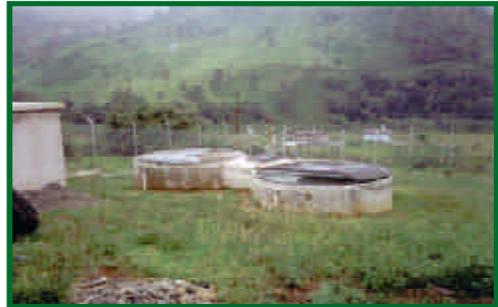
Construcción de las cubiertas metálicas, para los tanques de reserva del sistema de agua potable para la población de Sardinas, Provincia del Napo.

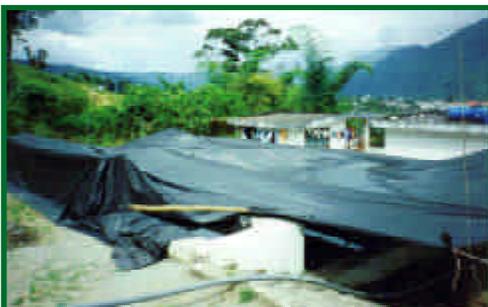
Estructura de captación y la protección con material plástico que se usó durante el evento de la caída de cenizas en el sistema de agua potable de El Chaco.

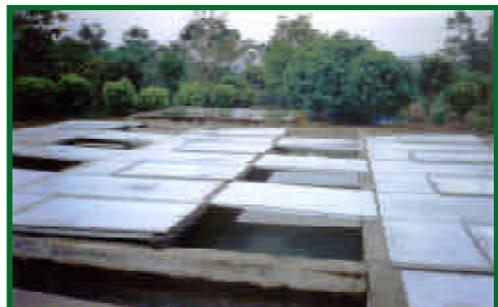
Cubierta metálica colocada sobre los sedimentadores en la planta de tratamiento de agua potable de la población de El Chaco.

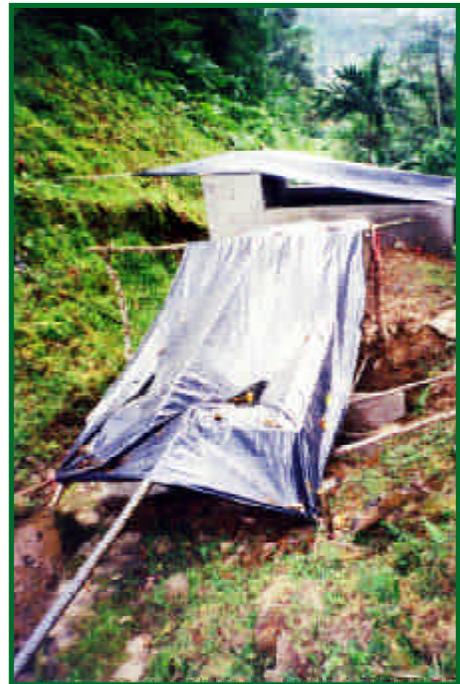
Vista del sedimentador, el filtro y las cubiertas de plástico colocadas sobre las estructuras.

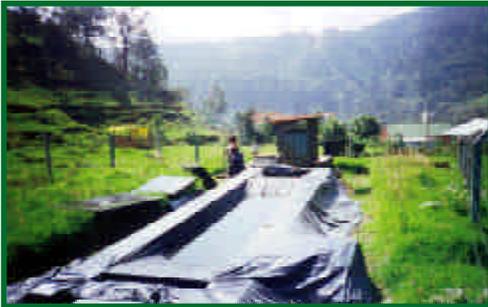
Vista general de las estructuras de la planta de tratamiento, con la cubierta de plástico, en el sistema de agua potable de la población de Atenas.

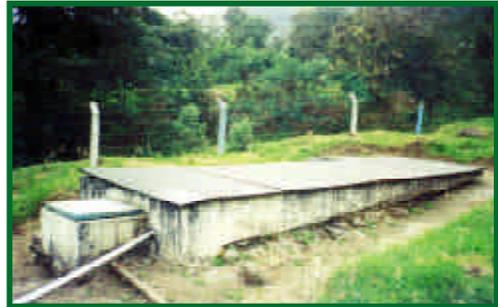
Estructura de captación protegida con cubiertas metálicas durante la emergencia, en el sistema de agua potable de la población de Atenas.

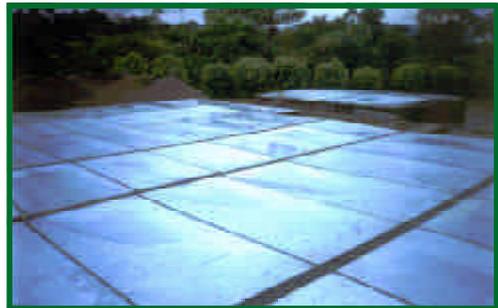
Vista general de las cubiertas metálicas colocadas en todas las unidades de la planta de tratamiento de la población de Lumbaqui, cantón Lumbaqui.

Para proteger y prevenir daños futuros en las instalaciones, se construyó un sistema de cubiertas metálicas, cuyo costo ha sido cubierto por la ONG COOPI.
