EVALUACION DE DAÑOS PROVOCADOS POR TORMENTAS TROPICALES ETA/IOTA

SUB- CENTRO DE SALUD JOSE LEON MADRID

CONCEPCION DEL NORTE, SANTA BARBARA (8 de diciembre de 2020)

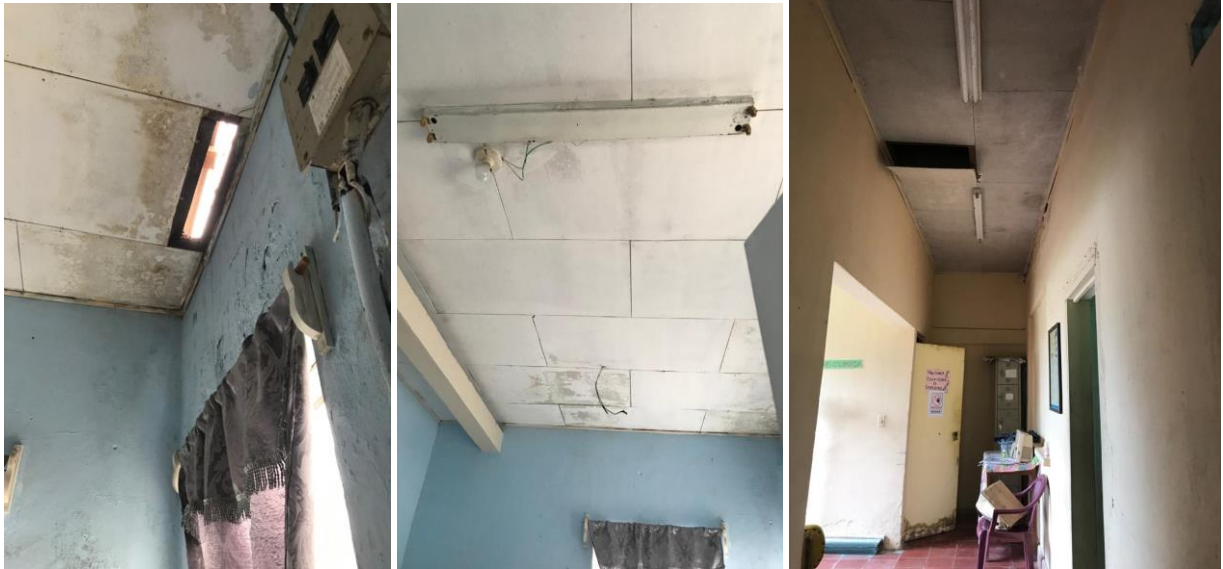
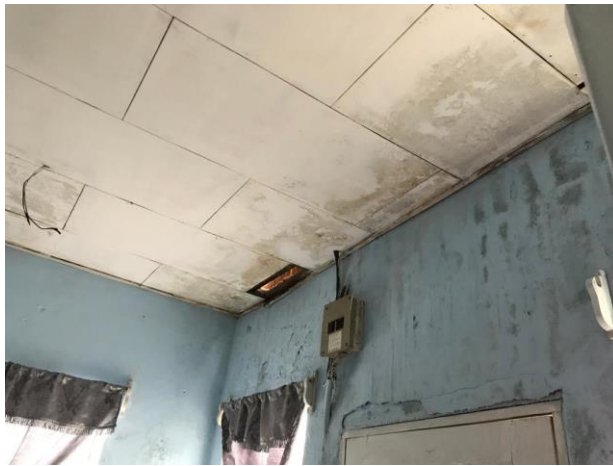
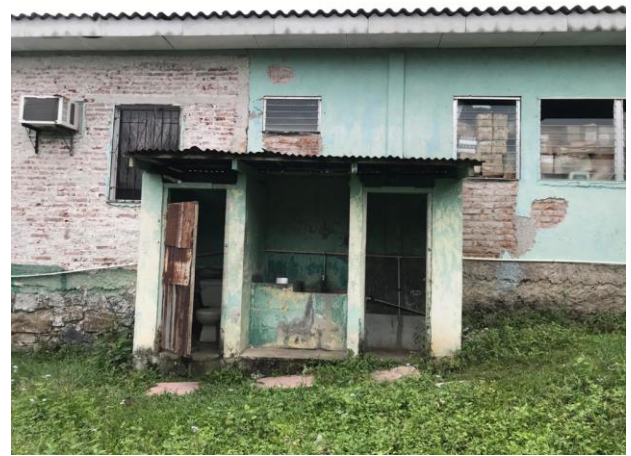
Imágenes que muestran algunos daños en el establecimiento de salud de Concepción del Norte

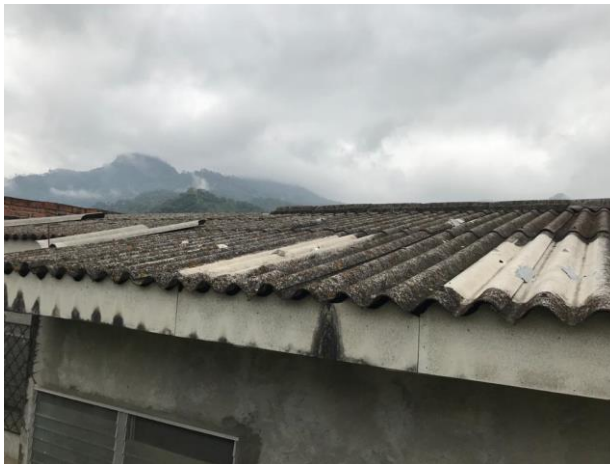
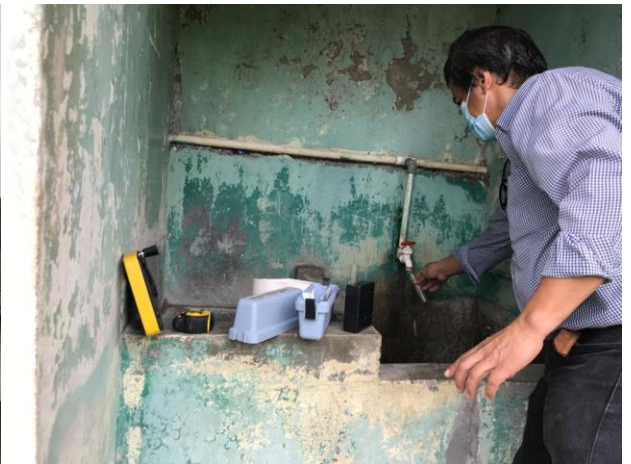
Control de cloro residual en una de las llaves del centro de salud
