ANEXO A

Cronología de las erupciones

CARACTERÍSTICAS DEL POLVO VOLCÁNICO

ANÁLISIS DE LA CALIDAD DEL AIRE

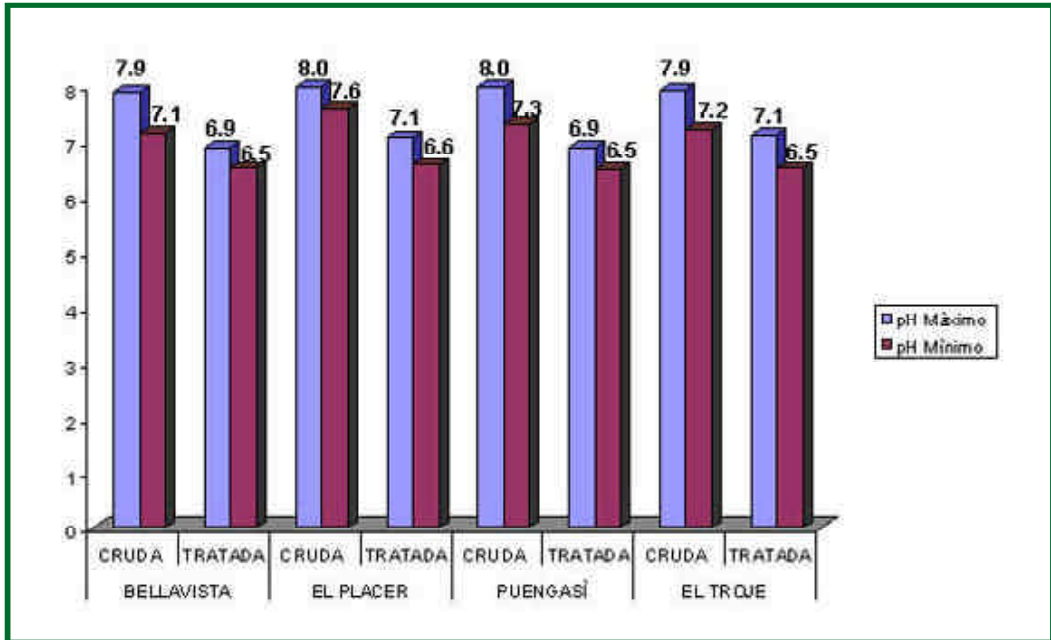
Figura E-1. Valores máximos y mínimos de pH muestreados en agua cruda y tratada en 4 plantas de tratamiento del Distrito Metropolitano de Quito durante la emergencia. Del 3 al 15 de noviembre de 2002.

De las cuatro principales plantas de tratamiento de agua potable del Distrito Metropolitano de Quito, se observaron únicamente en las de Bellavista y Puengasí ligeros cambios en los valores de pH y turbiedad del agua cruda. En las plantas de El Placer y El Troje no se detectó ningún cambio apreciable relacionado con la erupción del Reventador (figuras E-1, E-2 y E-3).

En la planta de Bellavista y Puengasí la variación de turbiedad en el agua cruda fue en ascenso y llegaron a registrarse valores de hasta 60 UNT y el pH descendió en aproximadamente 0,25 unidades. Sin embargo, estas variaciones no afectaron el proceso normal de potabilización y la calidad del agua que se distribuyó en el Distrito Metropolitano de Quito cumplió con las especificaciones establecidas por las normas para agua potable.

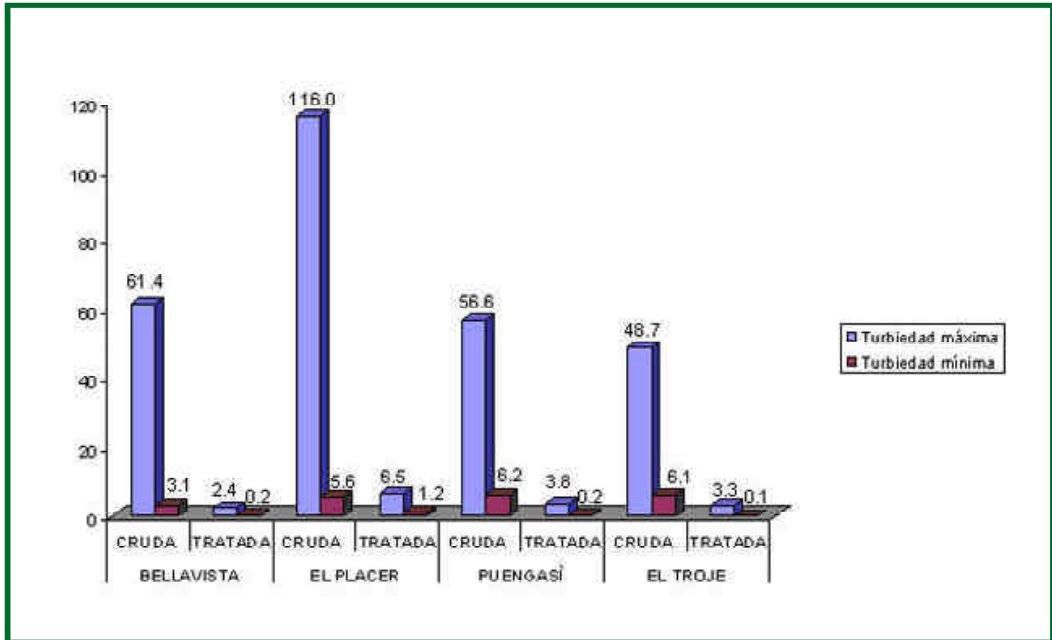
Figura E-3. Valores máximos y mínimos de turbiedad muestreados en agua cruda y tratada en 4 plantas de tratamiento del Distrito Metropolitano de Quito durante la emergencia, del 3 al 15 de noviembre de 2002.
