CAPÍTULO 5

PROVINCIA DE SUCUMBÍOS

5.1. ABASTECIMIENTO DE AGUA Y ALCANTARILLADO¹

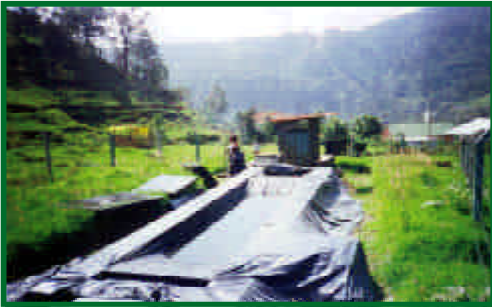
Vista general de las estructuras de la planta de tratamiento, con la cubierta de plástico, en el sistema de agua potable de la población de Atenas.

Durante el proceso eruptivo, el sistema suspendió su operación por el incremento de la ceniza como elemento contaminante. Como medida de prevención, los administradores de la planta cubrieron las estructuras con plástico. Este sistema tiene agua de mala calidad con alto contenido de sólidos en suspensión, color y turbiedad. El agua cruda también cruza por terrenos destinados al uso agrícola y ganadero. La demanda de agua potable fue cubierta por medio de camiones cisterna.

Una vez terminada la emergencia, se procedió a la construcción de estructuras metálicas, para proteger los elementos del sistema de agua.
