# Capítulo 2

## Vulnerabilidad estructural

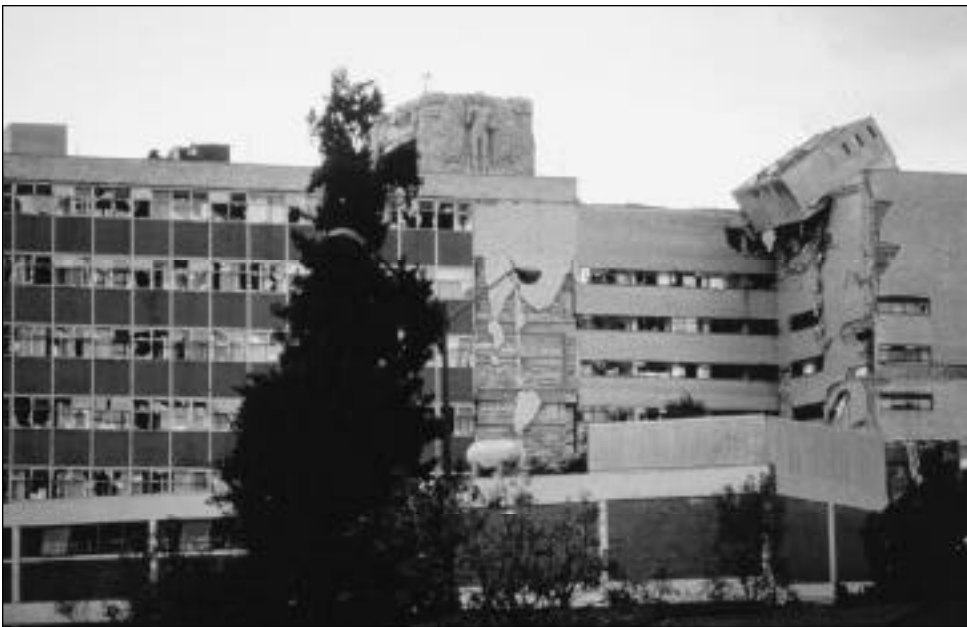
El problema en cuestión es ocasionado por altas concentraciones de la masa en algún nivel determinado del edificio que se puede deber a la disposición en él de elementos pesados, tales como equipos, tanques, bodegas, archivos, etc. El problema es mayor en la medida en que dicho nivel pesado se ubica a mayor altura, debido a que las aceleraciones sísmicas de respuesta aumentan también hacia arriba, con lo cual se tiene una mayor fuerza sísmica de respuesta allí y por ende una mayor posibilidad de volcamiento del equipo.

Fotografía 8. Concentraciones de masa, tales como estanques de agua en el techo de hospitales pueden producir daños que comprometan el funcionamiento del hospital.

Por lo anterior, en el diseño arquitectónico es recomendable disponer los espacios que representen pesos inusuales en sótanos o en construcciones aisladas aledañas al cuerpo principal del edificio. En casos en los que por razones topográficas se deba tener almacenamientos de agua elevados, debe preferirse construir torres independientes para ese fin, en lugar de adosarlas al edificio principal.

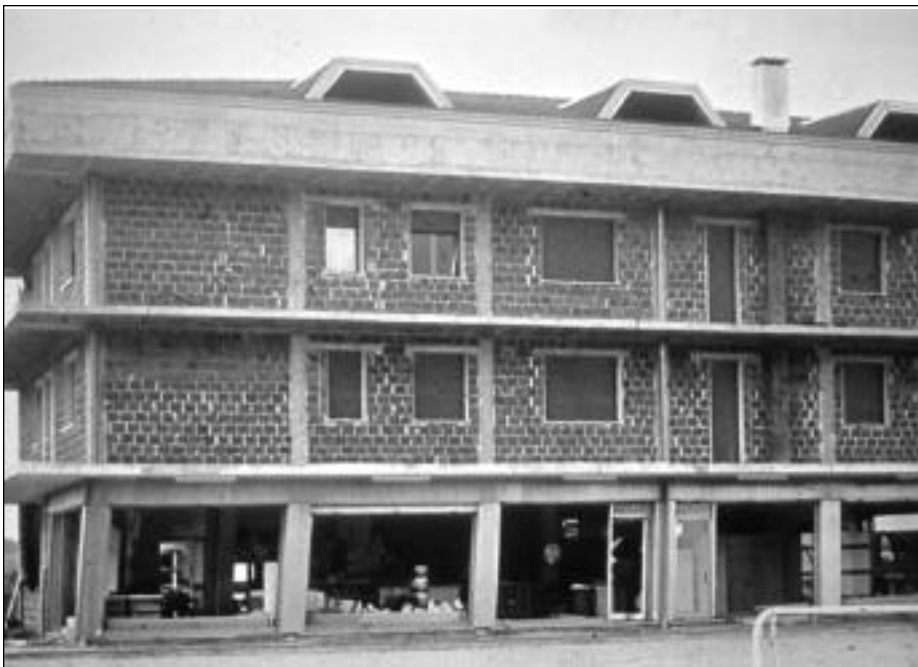
Varios tipos de esquemas arquitectónicos y estructurales conducen a la formación de los llamados pisos débiles o suaves, es decir, pisos que son más vulnerables al daño sísmico que los restantes, debido a que tienen menor rigidez, menor resistencia o ambas cosas:

Fotografía 9. Falla en planta baja por piso suave

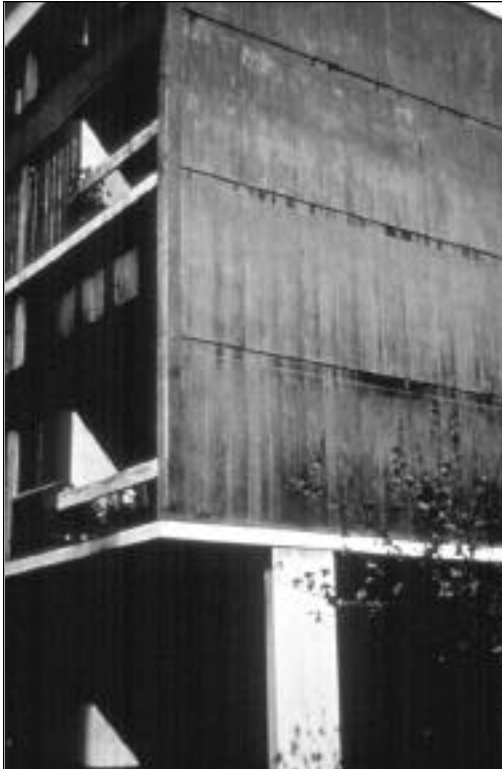
La interrupción de elementos verticales de la estructura ha probado ser la causa de múltiples colapsos parciales o totales en edificios sometidos a sismos, sobre todo cuando la interrupción de los elementos verticales resistentes (muros y columnas) se presenta en los pisos inferiores (fotografía 11). La razón del deslizamiento del piso recae en que el nivel en que se interrumpen los elementos es más flexible que los restantes, con lo que aumenta el problema de estabilidad, pero además porque se origina un cambio brusco de rigidez que ocasiona una mayor acumulación de energía en el piso más débil.

Fotografía 10. Interrupción de muro estructural en la planta baja

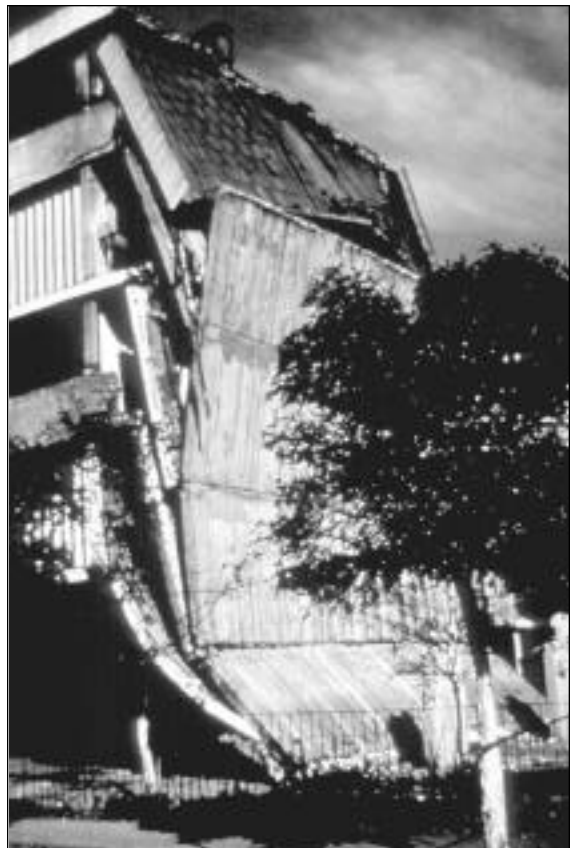
Fotografía 11. Colapso estructural debido a la discontinuidad de elementos verticales

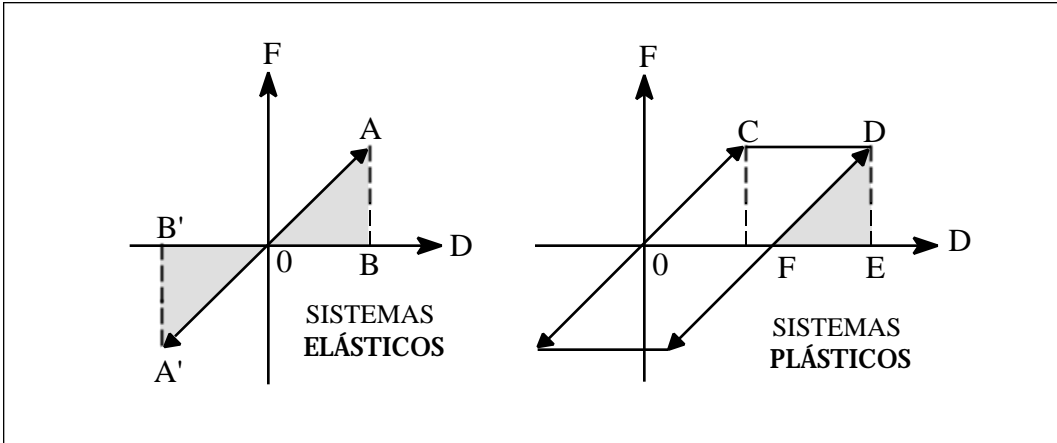
**Figura 9.**  
Absorción y disipación de energía

determinado, mientras que la línea OCD representa un sistema elasto-plástico. Existen varias hipótesis sobre la simplificación que debe ser asumida para evaluar de manera sencilla el comportamiento del sistema elasto-plástico.

La estructura debe ser diseñada para unos esfuerzos menores que los dados por la respuesta del sistema elástico. Si con las fuerzas así obtenidas se realiza un análisis elástico, se obtendrían unas deformaciones que, a su vez, deben ser multiplicadas por el factor de ductilidad para estimar las deformaciones máximas de la estructura, lo cual es de gran importancia para el estudio del comportamiento de elementos no estructurales y la estabilidad de los diferentes pisos. Los elementos estructurales deben entonces garantizar que se logre alcanzar dichas deformaciones inelásticas. Para ello debe disponerse en dichos elementos de ductilidad suficiente, por medio de los mecanismos que se detallará más adelante.

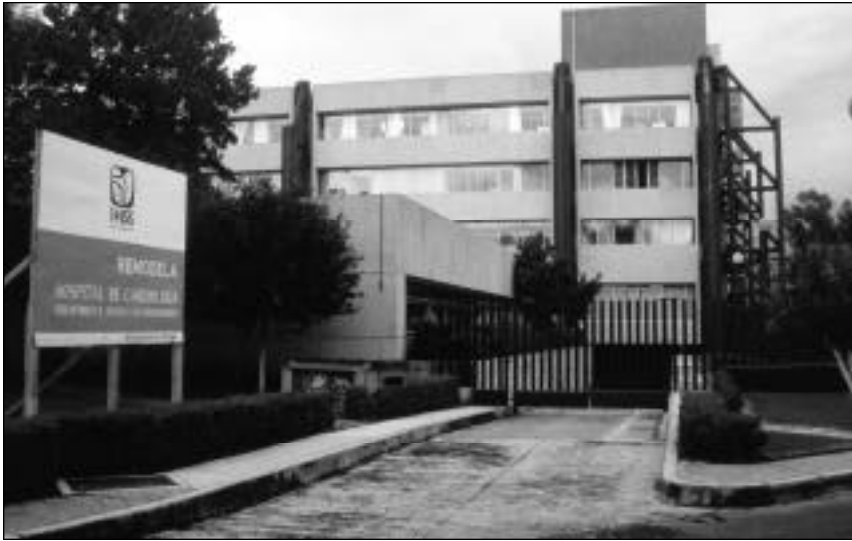
Fotografía 12. Hospital de Cardiología del Instituto Mexicano del Seguro Social que fue reforzado usando pórticos contrafuerzas luego del sismo de México 1985.

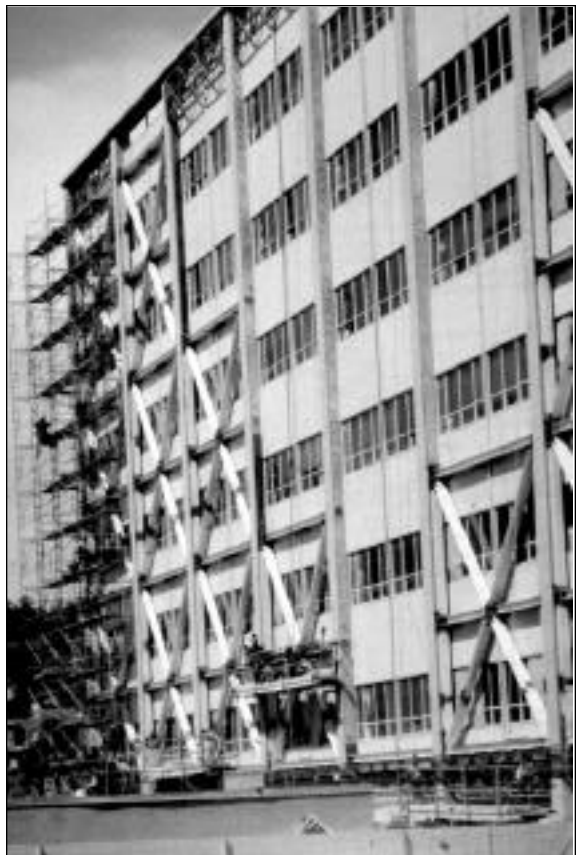
En ocasiones es posible llevar a cabo una reestructuración total adosando la antigua estructura a nuevos pórticos perimetrales externos, como los usados en el reforzamiento del Hospital México en San José de Costa Rica (Fotografía 14). Usualmente se combina con la incorporación de muros estructurales internos perpendiculares al sentido longitudinal de los pórticos.

Fotografía 13. Refuerzo con diagonales

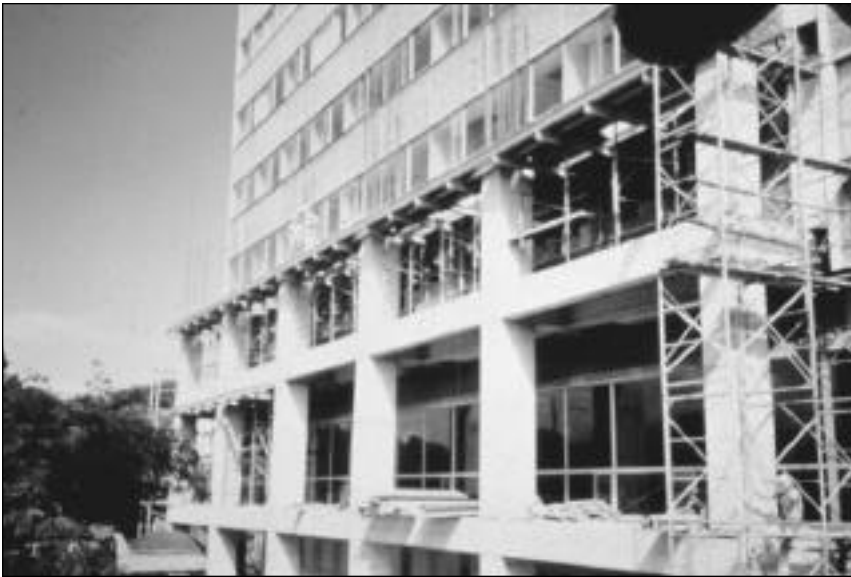
La reestructuración de los tres edificios que conforman el complejo consistió básicamente en colocar columnas y vigas adicionales a los marcos de concreto por su parte exterior y desligar todas las paredes del sistema estructural. En forma adicional, los muros de las escaleras de emergencia se ligaron a la estructura del edificio, con el objeto de evitar su volcamiento. Con esta alternativa se aumentó la rigidez de los edificios, lo que implica una disminución de los desplazamientos laterales debidos a sismos, lo que a su vez significa reducir el daño no estructural, limitando la probabilidad de daño estructural<sup>18</sup>.

Fotografía 14. Refuerzo del Hospital México
