# Capítulo V

## Estudios de casos

# Daños causados en el hospital de niños Dr. Orlando Alassia durante la inundación del 2003, en la provincia de Santa Fe, Argentina

# Protección para casos de inundaciones del centro de salud Dr. Amadeo Aizprua de Chone, Ecuador

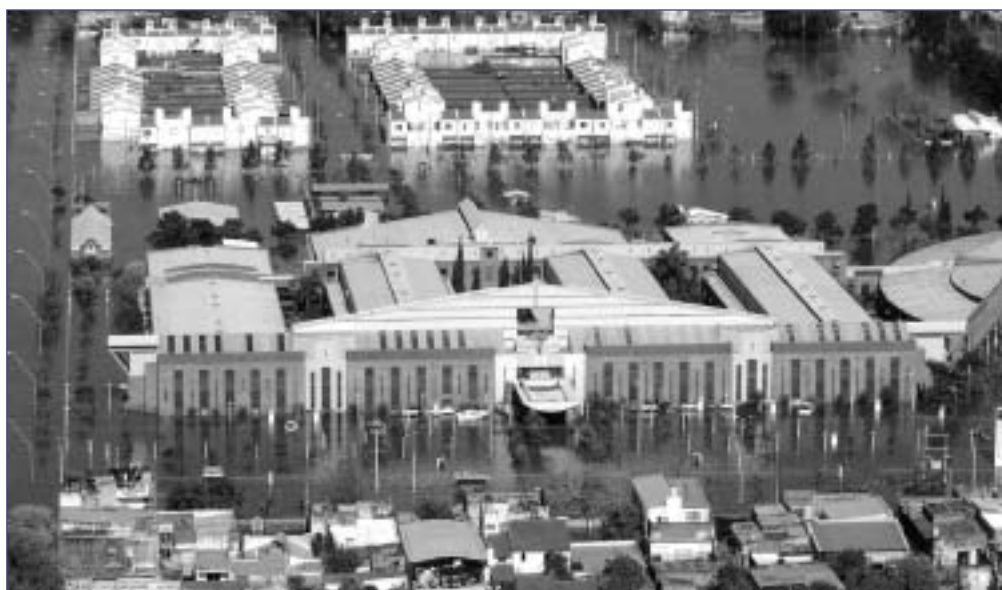
Foto 50. Hospital Dr. Orlando Alassia. Argentina, 2003.

El 29 de abril de 2003 el agua ingresó al hospital y al cabo de unas pocas horas alcanzó un nivel de 1,50 m; permaneciendo 4 días dentro del edificio. Inmediatamente se evacuaron los 122 niños que se encontraban internados hacia otros hospitales públicos y privados. Con el fin de recuperar parcialmente su operatividad se alquiló el hospital Italiano, establecimiento de salud privado, con bajo nivel de ocupación en ese momento, y que había sido parcialmente afectado en su parte posterior por la acción de la inundación.

La estructura del edificio del hospital Dr. Orlando Alassia no se afectó en forma considerable y resistió la acción del agua durante la inundación. No se produjeron fisuras en los muros, así como tampoco hundimientos de pisos interiores y exteriores.

La tabiquería de paneles de yeso y las puertas interiores de madera sufrieron un grave deterioro (roturas, alabeos, formación de hongos, etc.). Los accesos al hospital y las circulaciones exteriores al edificio, si bien no sufrieron daños físicos, no se pudieron usar mientras el nivel de agua permaneció alto.

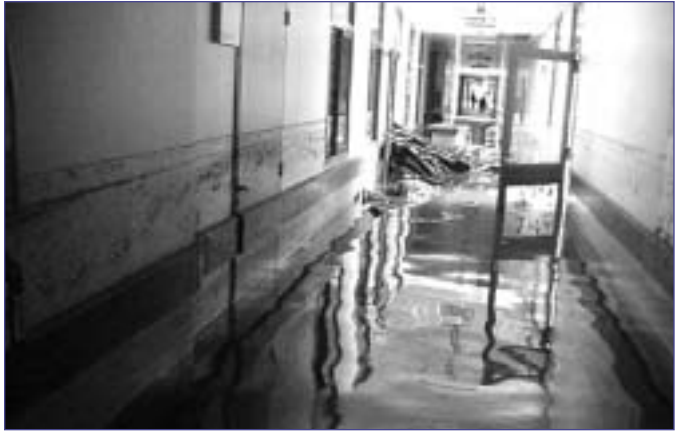
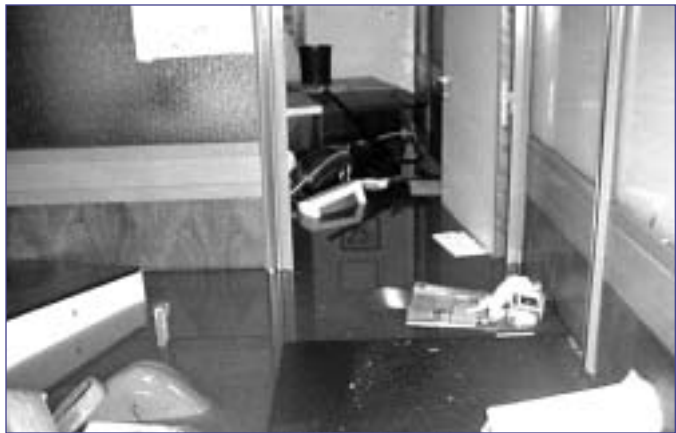
Fotos 53 y 54. Hospital Dr. Orlando Alassia. Argentina, 2003.

La instalación eléctrica se afectó de manera importante y salieron de servicio los interruptores, los motores de bombeo, los tableros de comando y otros accesorios eléctricos. La central telefónica también quedó fuera de funcionamiento, mientras que los sistemas de provisión de agua no sufrieron mayor afectación.

Gran parte del equipamiento del quirófano y demás servicios de complejidad se salvaron por la acción del personal del hospital que prontamente procedió a trasladarlo al nivel superior. No tuvieron igual suerte el equipamiento pesado, así como el instrumental para el diagnóstico por imágenes: tomógrafo computarizado y su consola

de comando, dos aparatos de rayos X, el equipamiento del servicio de esterilización y otros correspondientes a consultorios y laboratorios, que permanecieron bajo el agua, afectándose considerablemente. También resultó significativa la pérdida del equipamiento de cómputo con la información almacenada, así como la bibliografía de consulta del personal médico y numerosas historias clínicas de los pacientes.

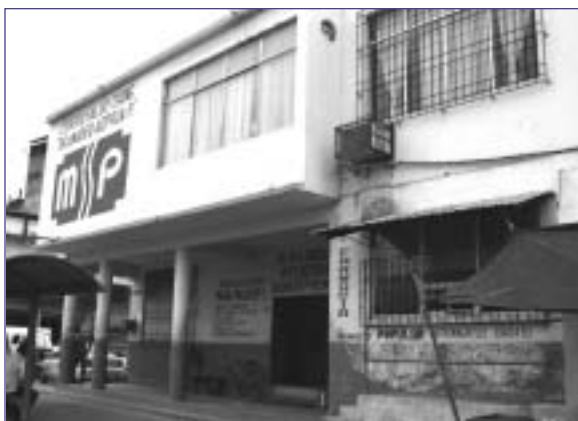
Foto 57. Centro de salud Dr. Amadeo Aizprua. Chone, Ecuador.

Las inundaciones causaban el ingreso de agua, alcanzando en algunas ocasiones hasta 0,80 m de altura. Los daños en la infraestructura, muchas veces importantes, se presentaban con mayor frecuencia en las instalaciones sanitarias y eléctricas, deterioro de revestimientos y pisos, afectación de equipos, destrucción de insumos en bodegas y farmacias, pérdidas de documentación, además del desborde de aguas servidas, con el consecuente incremento de vectores y roedores.

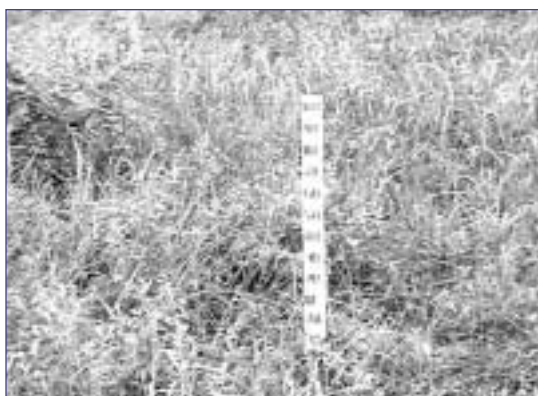
Foto 62. Sistema de alerta temprana implementado junto al hospital.

Como medida de prevención se han instalado sistemas de alerta temprana, tanto en la ciudad como en el hospital, y es así como, a 50 m del establecimiento, se han colocado sencillas marcas que permiten vigilar la evolución de las aguas en el cauce de un brazo del río. Estas marcas tienen un numeral de 0 a 100, al que va llegando el nivel del agua; se define que en 10 se encuentran en alerta verde, en 20 están en alerta amarilla y en 30 la alerta es roja, y por lo tanto se inicia la evacuación.
