# PRESENTACIÓN DEL ESTUDIO

## EL PROCESO ERUPTIVO DEL VOLCÁN REVENTADOR

## PROVINCIA DE PICHINCHA

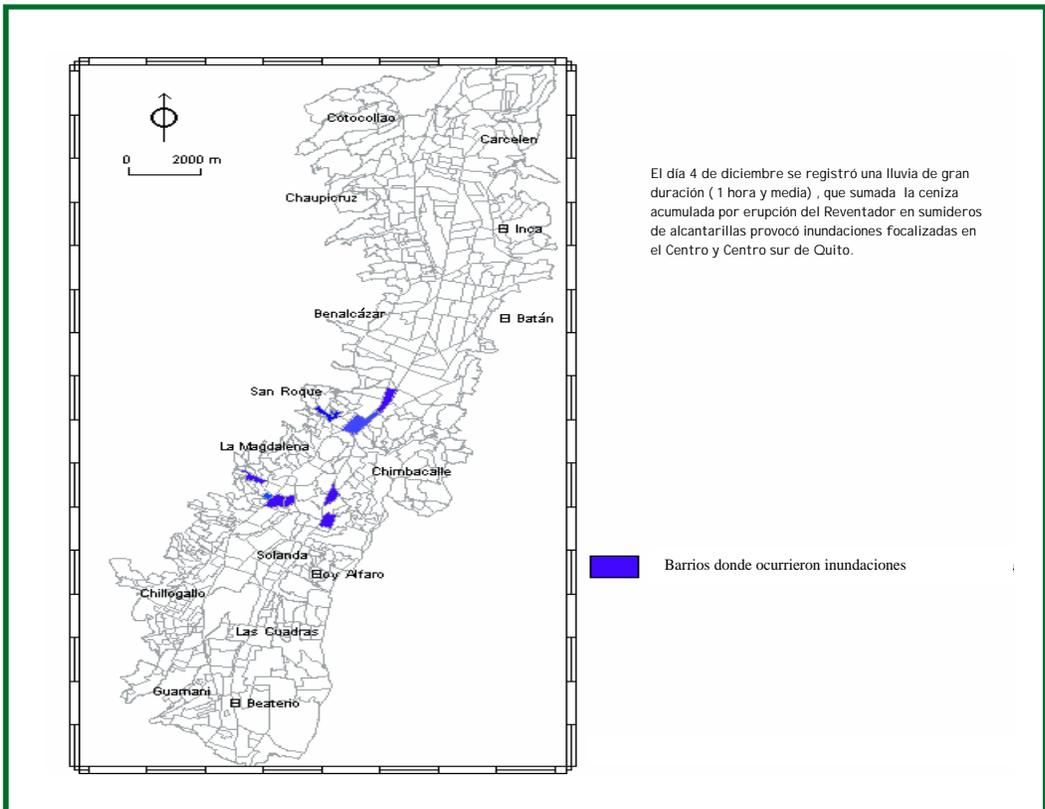
Mapa 4. Barrios donde ocurrieron inundaciones como consecuencia de caída de ceniza. Quito, noviembre de 2002.

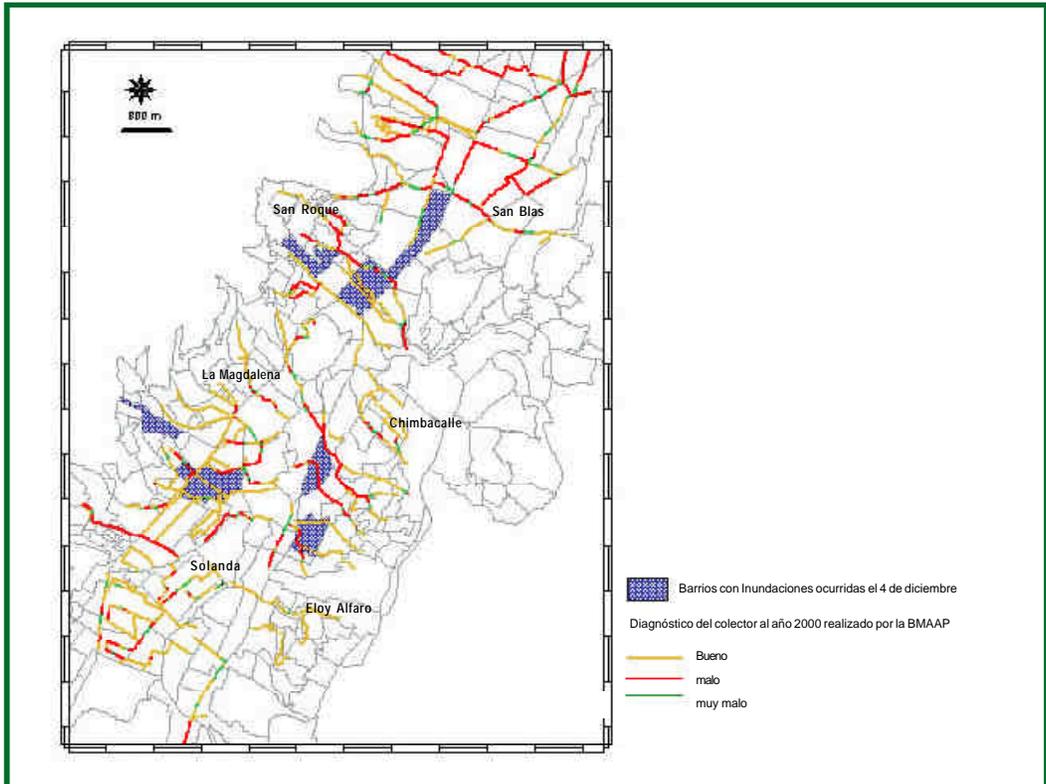
En el mapa 5 se relacionan los barrios que sufrieron inundaciones y el estado de los colectores críticos determinados a partir de estudios del Plan Maestro de Alcantarillado del año 2002 de la Empresa Metropolitana de Alcantarillado y Agua Potable-Quito. En los tramos de colectores “malos” y “muy malos” no solo influyó su estado y el caudal real máximo de su capacidad sino también la formación sólida y compacta en que se transforma la ceniza en contacto con zonas húmedas, lo que produce problemas en el flujo de caudales y su taponamiento. Por ello la ceniza fue un catalizador en el fenómeno de inundaciones en tramos críticos del sistema de alcantarillado.

**Mapa 5. Barrios donde ocurrieron inundaciones y su relación con el estado de colectores.**

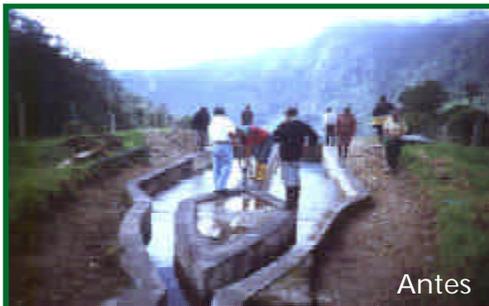
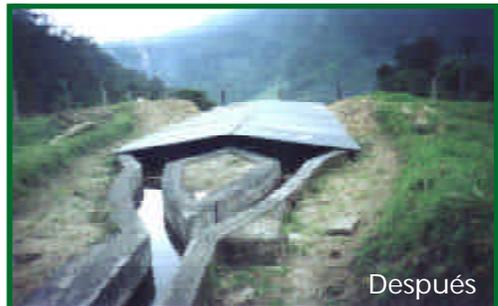
Trabajadores colocan cubiertas metálicas sobre las estructuras de captación, antes de llegar al tanque sedimentador de Cuyuja, cantón Baeza, provincia del Napo.

La ONG COOPI ayudó con la entrega de estructuras para proteger de la ceniza a las captaciones y a los diferentes elementos del sistema.

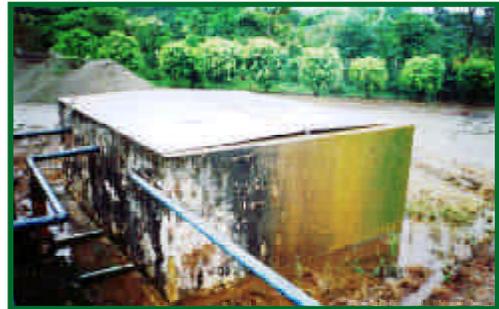
Por ser de estructuras abiertas, durante la caída de cenizas el sistema fue afectado por el incremento de turbiedad, color y sedimentos, lo que ocasionó la paralización parcial del sistema operativo. No existen resultados de calidad del agua ni laboratorios de análisis.

Estructura de los tanques desarenadores y filtro con protección de cubiertas metálicas de la planta de tratamiento de agua de Las Palmas, cantón El Chaco.

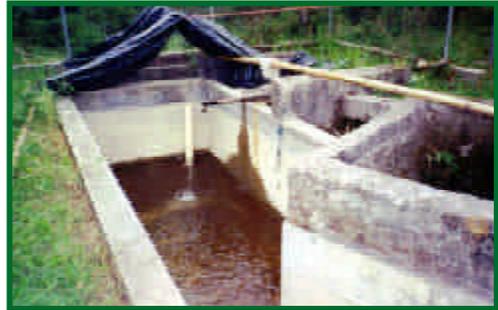
Estructuras y tanques de flocculación en el sitio Cascabel, cantón Lumbaqui, provincia de Sucumbios.

Para proteger y prevenir daños futuros en las instalaciones, se construyó un sistema de cubiertas metálicas, cuyo costo ha sido cubierto por la ONG COOPI.

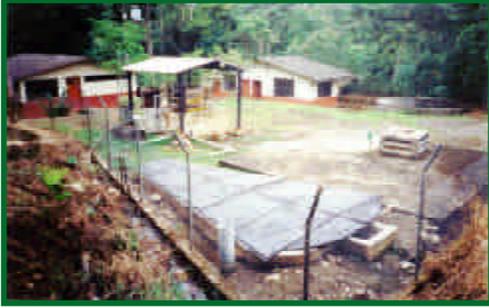
Vista panorámica de las instalaciones del sistema de la planta de tratamiento de agua potable de la población de Cháscales, provincia de Sucumbios.

Las cenizas que cayeron durante el proceso eruptivo causaron problemas en el sedimentador por su alta carga de sedimentos. Por ello se tuvo que paralizar el bombeo que se realizaba al tanque de distribución. El sistema de bombeo también se vio afectado en forma indirecta, por la suspensión del fluido eléctrico. Como medida de prevención, durante el evento las instalaciones se cubrieron con plástico, y posteriormente se construyeron estructuras metálicas para protegerlas.

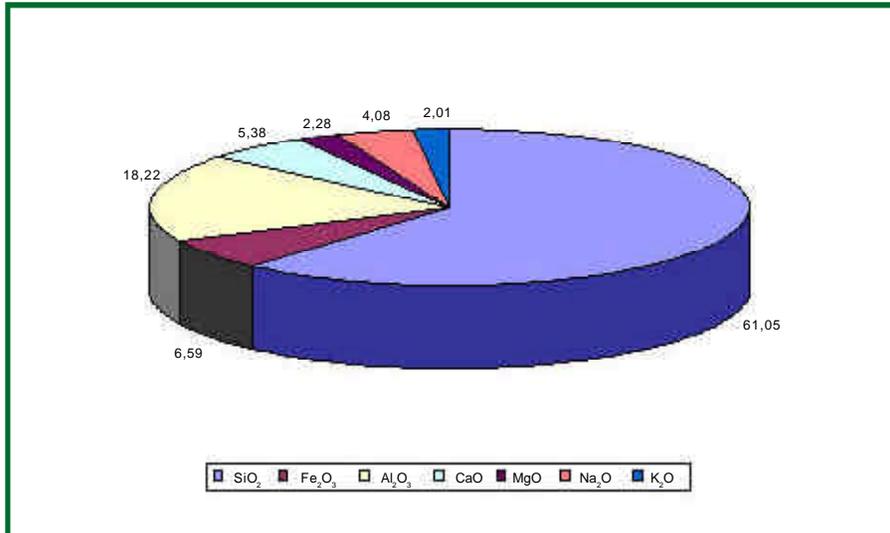
**Figura B-1. Porcentaje de composición química de la ceniza**

De la ceniza volcánica analizada por la Dirección Metropolitana Ambiental del Distrito Metropolitano de Quito, se desprende que 54,1%, corresponde a material particulado menor a  $45 \mu\text{m}$ , porcentaje en el cual estarían incluidas las partículas respirables.

El análisis químico de la ceniza del Reventador muestra una predominancia de sílice, que, relacionada con los contenidos de hierro y aluminio, podrían indicar que se trata de una oxidiana, cuarzo amorfo, no cristalino pero abrasivo y que, según las normas, podría causar problemas oculares y respiratorios.
