Capítulo II

Efectos de las inundaciones en los establecimientos de salud

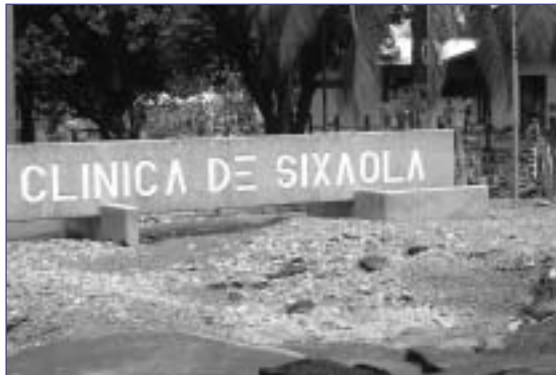
Foto 16. Clínica Sixaola fuertemente afectada por inundaciones. Provincia de Limón. Costa Rica, 2005.

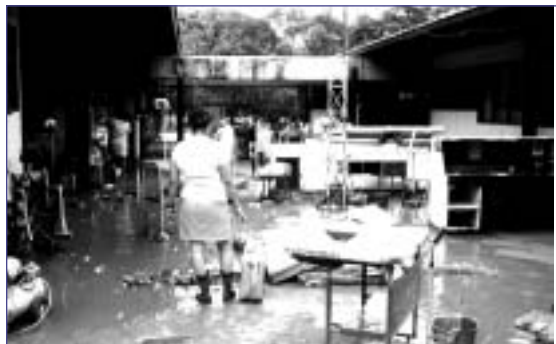
Foto 17. Destrucción de equipamiento y mobiliario en la clínica Sixaola ocasionada por inundaciones. Provincia de Limón. Costa Rica, 2005.

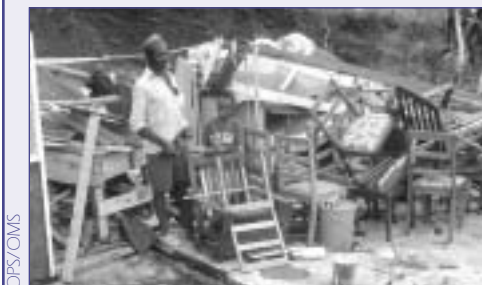
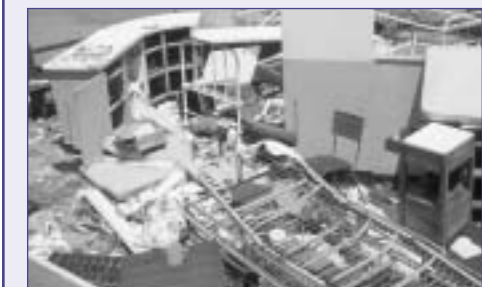
Fotos 18 y 19. los huracanes son comunes en Jamaica, y con frecuencia los vientos y la lluvia afectan las instalaciones de salud.

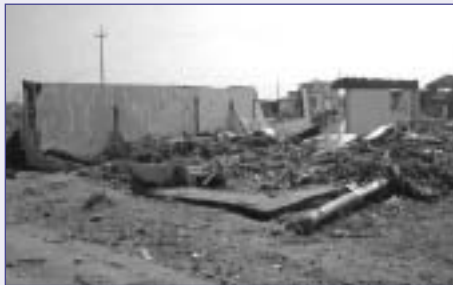
Foto 20 Puesto de salud La Punta. Arequipa, Perú, 2001.

En junio del 2001 ocurrió un sismo de magnitud 6,9, con epicentro cerca de la línea de costa, al noroeste de la localidad de Ocoña, departamento de Arequipa, Perú. A consecuencia del sismo se produjo un tsunami que afectó significativamente las poblaciones costeras de Camaná principalmente, además de Ocoña, Quilca y Matarani, ubicadas en el sur del Perú. En Camaná, el tsunami penetró más de un kilómetro tierra adentro, las aguas alcanzaron una altura de 7 metros en las partes norte y central, y entre 5 y 6 metros de altura en la parte sur, y destruyó el establecimiento de salud La Punta que prestaba servicios a esa zona.

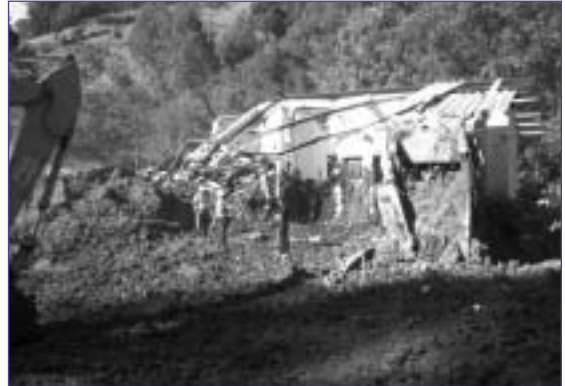
Foto 21. Destrucción del puesto de salud Agua escondida. Departamento de Quiché, Guatemala, 2005.

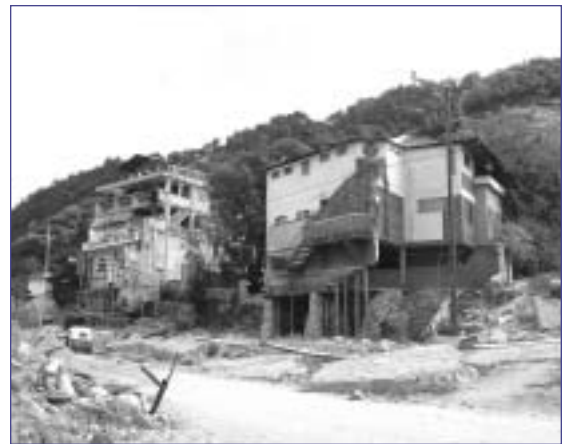
Foto 22. Destrucción de elementos estructurales como consecuencia de inundaciones. Panajachel, departamento Sololá, Guatemala, 2005.

Las edificaciones de concreto armado y albañilería reforzada generalmente están adecuadas para resistir las cargas provocadas por inundaciones de velocidades bajas o medias, y pueden estar bajo agua varias semanas y recuperarse; pero, si el suelo es blando o se erosiona debajo de su cimentación, éstas se podrían hundir y, debido al asentamiento diferenciado del suelo,¹² pueden presentarse fisuras en columnas, agrietamientos de muros portantes y separación de elementos estructurales (ver foto 22), hasta un caso extremo de destrucción total. Además, en el caso de terrenos con arcillas activas (arcillas expansibles), los ciclos de humedad y secado de los mismos producen variaciones volumétricas que afectan ostensiblemente las construcciones.

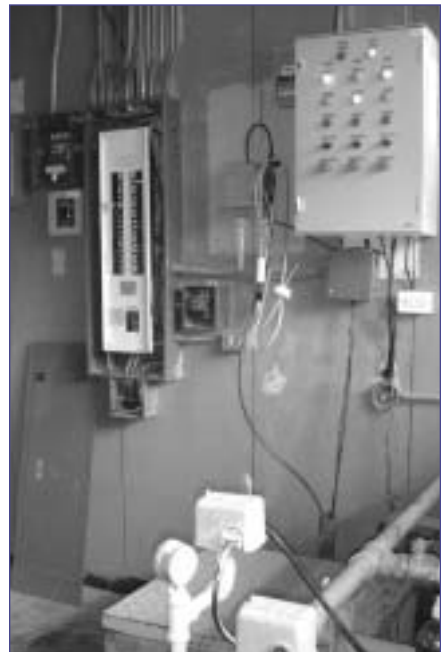
Foto 23. Tableros electrónicos en la clínica Sixaola. Provincia de Limón, Costa Rica, 2005.

Dejando de lado la posibilidad de que las líneas de distribución eléctrica que alimentan el establecimiento se deterioren por la inundación, en su interior los sistemas de acometidas eléctricas en sus líneas conductoras de ingreso al establecimiento, subestación eléctrica, sala de máquinas o casa de fuerza, los tableros generales y tableros de distribución eléctrica son los primeros en sufrir daños, más aún si están ubicados en las plantas bajas o en los sótanos, como generalmente sucede.

Al deteriorarse la instalación eléctrica y la sala de máquinas, la energía eléctrica se interrumpe, lo que causa situaciones inmanejables en el establecimiento, debido a que la mayoría de los equipos hospitalarios están condicionados a esta fuente de energía. Además, se genera el riesgo de que se presente un cortocircuito y se origine un incendio en el establecimiento.

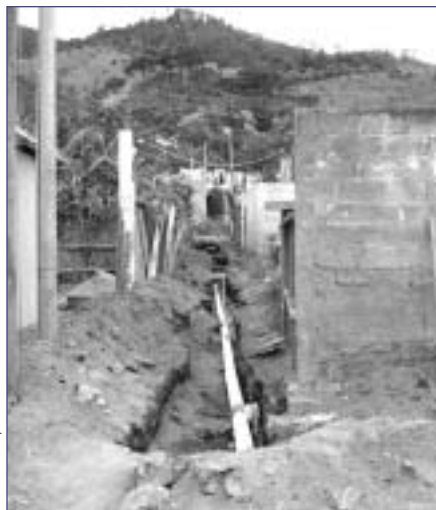
Foto 24. Afectación de sistemas de agua en el departamento de Sacatepéquez, Guatemala, 2005.

Es otro de los elementos básicos para el funcionamiento del establecimiento que sufre directamente daños por las inundaciones, debido a la afectación en alguno de los componentes del sistema de abastecimiento de la edificación, así como en su interior.

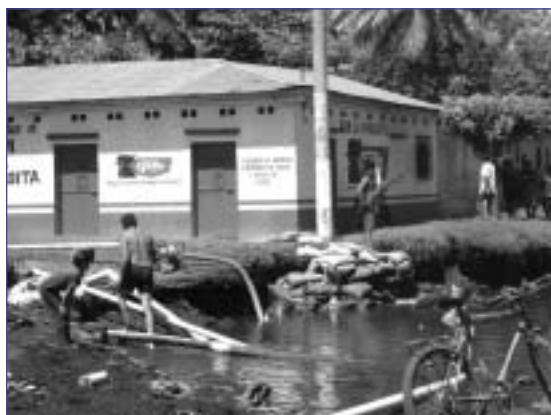
Foto 26. Inundaciones en el departamento de Escuintla, Guatemala, 2005.

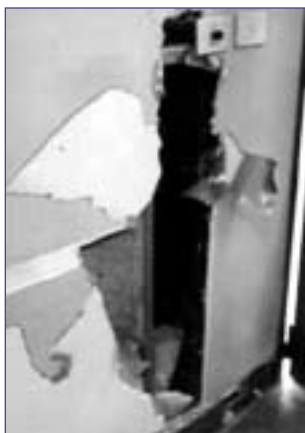
La humedad puede causar, entre otros, deformaciones en las superficies, hinchamientos, agrietamientos, putrefacción de la madera y hasta debilitamientos, con la consecuente incidencia en las instalaciones eléctricas y sanitarias que pasan por su interior. Por otro lado, estos materiales livianos, al absorber agua contaminada, se convierten en una probable causa de contaminación.

Foto 27. Daños en paneles divisorios por retención de agua en su interior. Hospital Dr. Alassia, Argentina, 2003

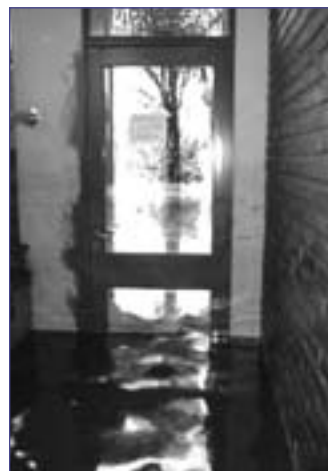
Foto 28. Agua retenida en el interior y los alrededores del hospital Dr. Orlando Alassia. Argentina, 2003

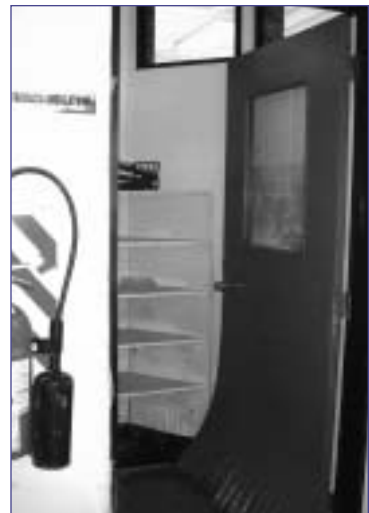
Foto 29. Puertas afectadas por inundaciones. Sixaola, provincia de Limón. Costa Rica, 2005.

- Madera: deformación por humedecimiento, putrefacción, presencia de hongos.
- Metálica: oxidación de perfiles.

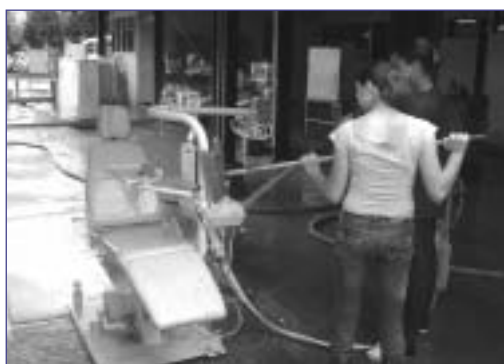
Foto 31. Equipo odontológico afectado. Inundaciones en Sixaola. Provincia de Limón, Costa Rica, 2005.

Debido a que gran parte de los equipos poseen componentes eléctricos, electrónicos y circuitos integrados muy delicados y sensibles, que en contacto con el agua se dañan, en algunos casos la pérdida de sus componentes imposibilita la recuperación del equipo médico.

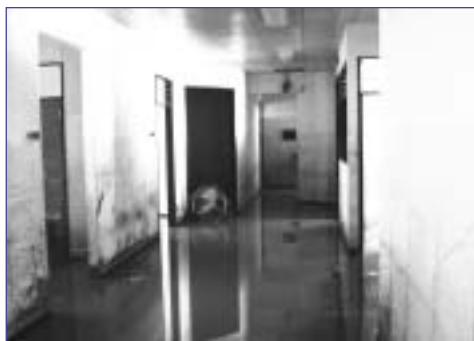
Foto 33. Contaminación en los ambientes de la clínica Sixaola, ocasionada por las inundaciones. Provincia de Limón, Costa Rica, 2005.

Se conocen casos de bacteriemia hospitalaria por diversos tipos de microorganismos que se ubican en muros, pisos y techos y que son transportados a través de los ductos de ventilación y de aire acondicionado por todo el establecimiento.
