**Ficha evaluación de daños causados por tormentas ETA/IOTA**  
**Centro de Salud Baracoa**

<b>Localidad:</b> Baracoa	<b>Municipio:</b> Puerto Cortés	<b>Departamento:</b> Cortés
Coordenadas UTM	X=408649.184268556	Y=1744038.96024078
Coordenadas Grados decimales	Latitud: 15.773253	Longitud: -87.852831
Personas entrevistadas:	Dr. Francisco Martínez, Director del Centro de Salud	Celular: (504) 9503-1435
Servicios prestados en el Centro (previo al evento):	i) Consulta externa (2 consultorios); ii) Farmacia; iii) Programa Ampliado de Inmunizaciones (Vacuna); iv) Odontología; v) Atención a pacientes con tuberculosis; vi) Atención a la mujer/Planificación familiar; vii) Curaciones e Inyecciones (enfermería); viii) Laboratorio. Se atienden en promedio 50 pacientes al día.	
Personal del centro de salud:	i) 2 Médico General (ambos por contrato); ii) 4 Enfermeras Auxiliares (2 acuerdo Sesal, 2 en servicio social); iii) 1 Licenciada en Enfermería (contrato); iv) Encargada de Farmacia y archivo (contrato); v) Encargada de aseo (contrato); vi) Odontología (servicio social); vii) 1 Microbiólogo (vacante)

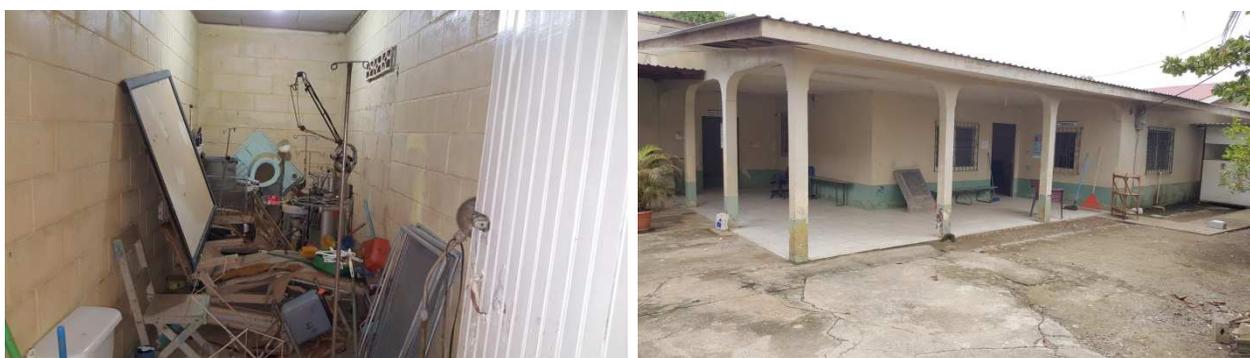
Fotografías Centro de Salud Baracoa

Área geográfica de influencia:	15 comunidades aledañas al sector de Baracoa, población estimada 10,344 personas <sup>1</sup>	
<b>Descripción de los daños</b>		
El edificio donde funciona el centro de salud, se inundó por el desborde del río Chamelecón, debido a las lluvias que dejó a su paso por el país las tormentas tropicales ETA y IOTA, el agua alcanzó una altura promedio de 1.80 metros del nivel de piso en el edificio del Centro de Salud, y 1.10 metros en el edificio del Laboratorio. La inundación provocó los siguientes daños:		
<b>Infraestructura e instalaciones:</b>	i) 12 puertas internas de madera, dañadas; ii) se humedeció el sistema eléctrico, principalmente el circuito de fuerza y potencia, toma corriente estuvieron bajo el agua por varios días; iii) afectaciones en el sistema de drenaje de aguas residuales, se requiere vaciar la fosa séptica para que funcione adecuadamente, también se deterioraron los accesorios de los inodoros y lavamanos; vi) deterioro de pintura de paredes producto de la humedad.

<b>Mobiliario y equipo:</b>	i) Red de frío fuera de servicio, se requiere evaluación técnica para determinar si puede ser reparada; ii) escritorios y sillas dañadas, principalmente las partes de madera y almohadillas de tela; iii) camillas para pacientes, camillas ginecológicas, sufrieron deterioro considerable especialmente el colchón; iv) equipo de cirugía menor y citología no puede ser utilizado, debido a que estuvo en contacto con lodo altamente contaminante; v) autoclave para esterilizar instrumentos deteriorado; vi) equipo para nebulizaciones y ultrasonido doppler deteriorado; vii) modulo completo de odontología y sus instrumentos deteriorado.	
<b>Medicamentos e insumos:</b>	Se perdió parte del medicamento existente en farmacia. Se dañó el 100% de las vacunas, además se perdieron los expedientes de los pacientes y demás material de papelería y cartón.

Se ha restablecido el servicio de consulta médica, en promedio se están atendiendo un 40% de los pacientes que se atendían previo a las afectaciones; se requiere dotación de mobiliario y equipo médico básico para atender la demanda de consultas medicas que se presentan en el centro; a continuación se detalla el presupuesto estimado para normalizar los servicios prestados en el centro de Salud.
