## EVALUACION DE DAÑOS PROVOCADOS POR TORMENTAS TROPICALES ETA/IOTA

### CESAMO GERONIMO SUAZO A.

SAN JOSE DE COLINAS, SANTA BARBARA (9 de diciembre de 2020)

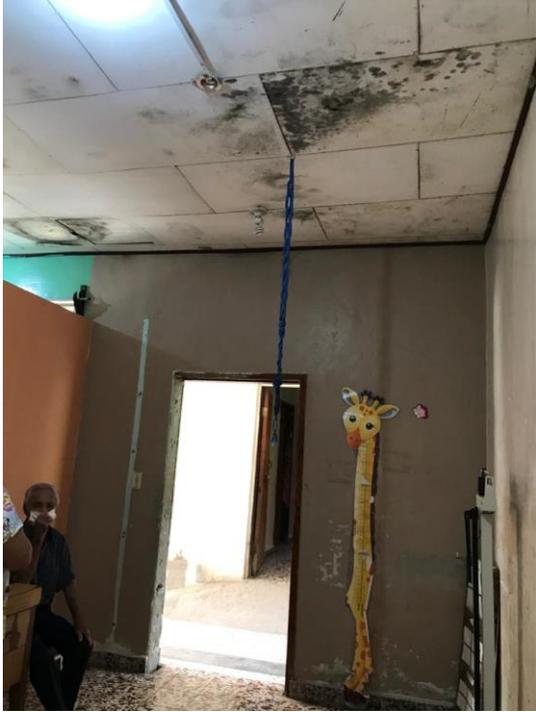
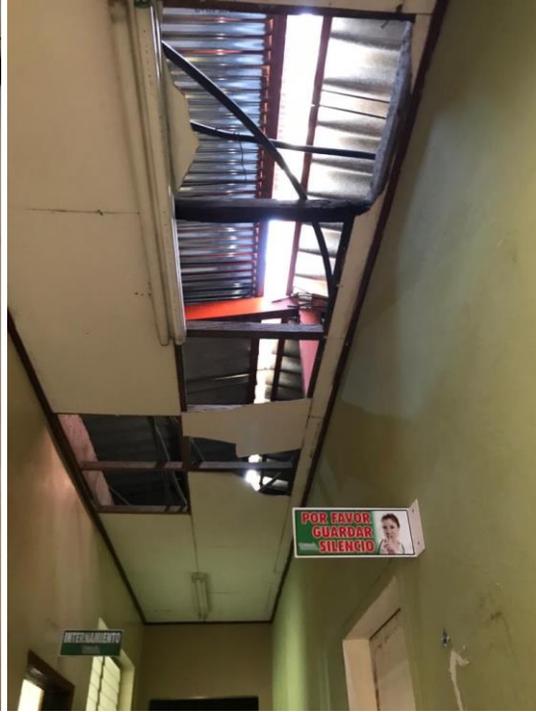
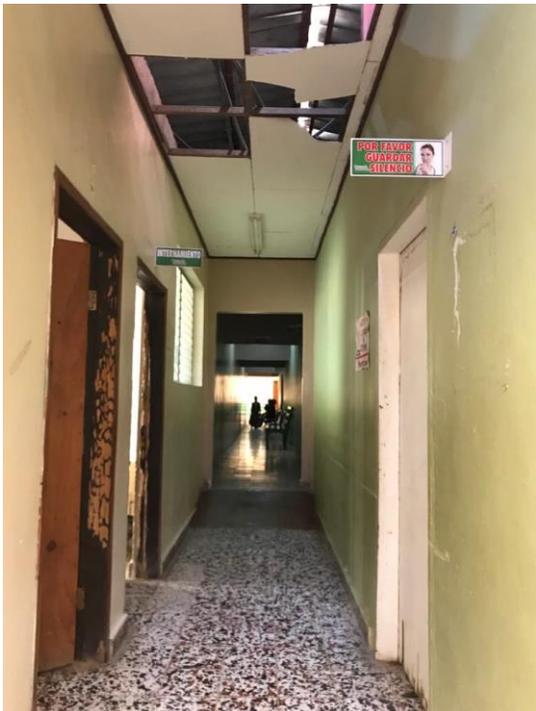
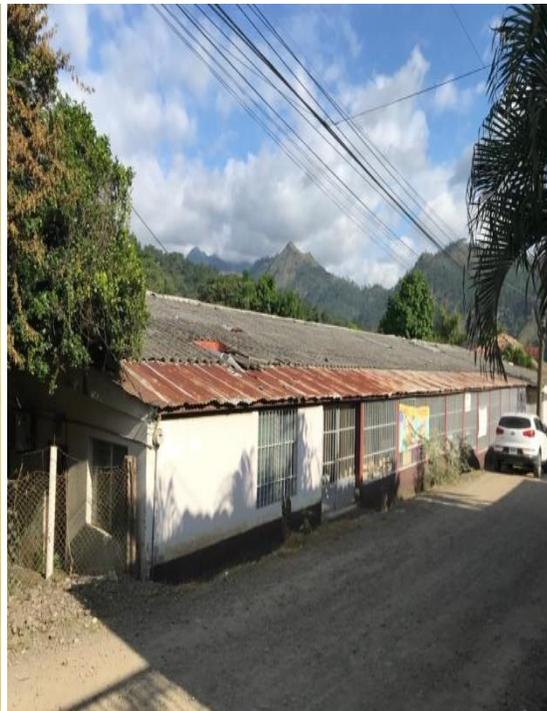
<b>Infraestructura e instalaciones:</b>	a.- Debido a los fuertes vientos se terminaron de levantar muchas láminas de asbesto y zinc, ya que estas laminas debido a la cantidad de años que tienen se encuentran en mal estado y esto provoco muchas filtraciones de agua al edificio, trayendo consigo que muchas láminas de panelit se cayeran también, agravando más la situación del centro de salud ya que cuando llueve tienen que estar moviendo medicamentos, papelería y equipo médico de posición ,para evitar que se dañe debido a las filtraciones de agua. b.- El sistema eléctrico debido a la filtración del agua y a la caída de láminas panelit se ha dañado en muchas partes, como ser las lámparas de iluminación, algunos tomacorrientes, interruptores y los circuitos eléctricos de fuerza. c.- La pintura de las paredes quedaron manchadas debido a la filtración de agua que provoca que las paredes permanezcan húmedas.
